## Étude de cas

# Restaurant Paragraph

» *Élimination des nuisances olfactives  
en améliorant l'étanchéité de la colonne  
montante* «

**Lieu:** Rapperswil, Suisse  
**Date:** Okt 15  
**Partenaires MEZ-AEROSEAL** MEZ-TECHNIK GmbH  
**Société exécutive:** -

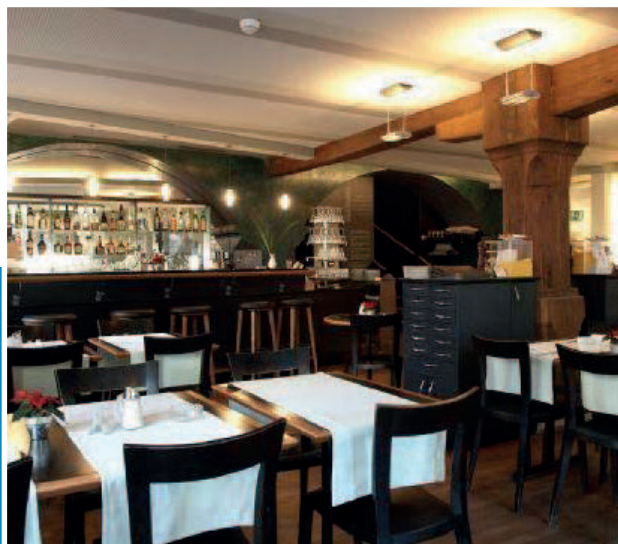
Au restaurant traditionnel „Paragraphe“, dans la ville suisse de Rapperswil, le canal de montée de l'air vicié de la cuisine, situé au centre du bâtiment, a provoqué une nuisance olfactive dans les appartements situés au-dessus du restaurant. Les mesures d'étanchéité manuelles n'étaient pas possibles en raison de l'accès limité à la conduite montante et l'utilisation de MEZ-AEROSEAL était donc sans alternative.

**Résultat:** Le canal de montée a été nettoyé avant la fermeture. Cela signifie que le processus de scellement a pu être réalisé sans problème, car le mastic AEROSEAL a pu bien adhérer aux fuites. Grâce à l'étanchéité à 100 % du canal de montée, les nuisances olfactives dans les appartements situés au-dessus ont pu être complètement éliminées.
